NOTA INFORMATIVA

Oggetto: RICONTRIO ARTICOLO DEL 13.12.2014 DEL GIORNALE DI NAPOLI

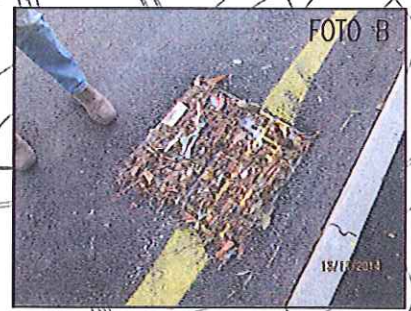
FOTO B

- griglie laterali alla sezione stradale riqualificata:** testimoniano il ristagno di materiale trasportato dal ruscellamento delle acque superficiali e non oggetto di manutenzione ordinaria da parte dell'Amministrazione Comunale

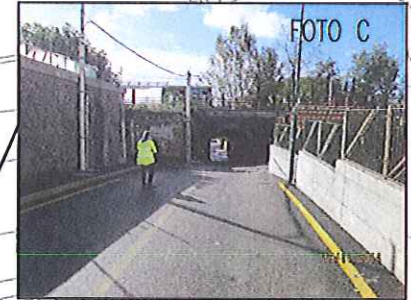
FOTO C

- limite, a valle, dell'intervento SAM:** si riscontra la regolarità e la pulizia della sezione
- griglie laterali oltre l'intervento SAM a valle:** oltre la linea della Circumvesuviana è chiaramente visibile come i punti di recapito delle acque di ruscellamento preesistenti e non oggetto di intervento SAM siano carenti di manutenzione da parte dell'Amministrazione Comunale.
